GRAVAS COLAPSABLES

NÚMERO - 7
Enero-Abril . 2003

Deslizamiento Compuesto . Pie de la Cuesta,Arequipa -Perú. Martínez, A. - 1980

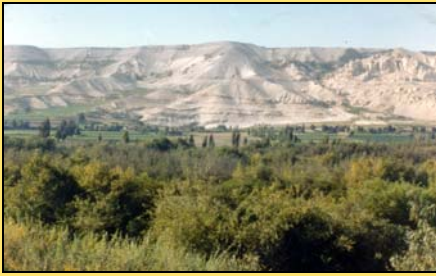
FOTO - 1

- En el curso de Problemas Especiales en Geotecnia, se analizó el deslizamiento de la Cano (Fotos-1 y 2), el alumno Fernández 1996, se interesó en el tema al encontrar un artículo de Collis et al 1994, que lo motivo a solicitar su tema de tesis sobre las gravas colapsables de Vitor-Arequipa, poniendo a su disposición toda la información del caso, así como investigar la presunción que el problema era de suelos expansivos y presencias de sales y no colapsables (Foto-4).

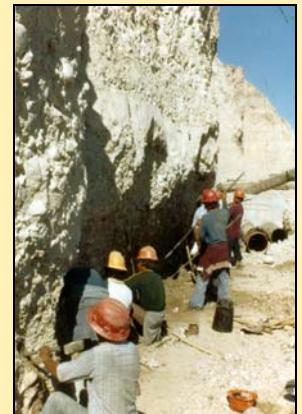
FOTO-5

- Los resultados de los estudios de Rollis et al confirma lo encontrado por el autor en la matriz del conglomerado de la Cano (Foto-5), dado en el cuadro siguiente.

- En el campo se identificó y comprobó la existencia de la grava colapsable (Fotos-5,6y7), que originó el deslizamiento compuesto de la Cano, sustentada en el IV-CONIC. Chiclayo-1982.
