BOLETÍN TÉCNICO M.I.G

**POST-
GRADO
GEOTECNIA**

PROBLEMAS EN LA HINCA DE CAISSONES PUENTE YURACYACU

**NÚMERO-6
SEPTIEMBRE – DICIEMBRE-2002**

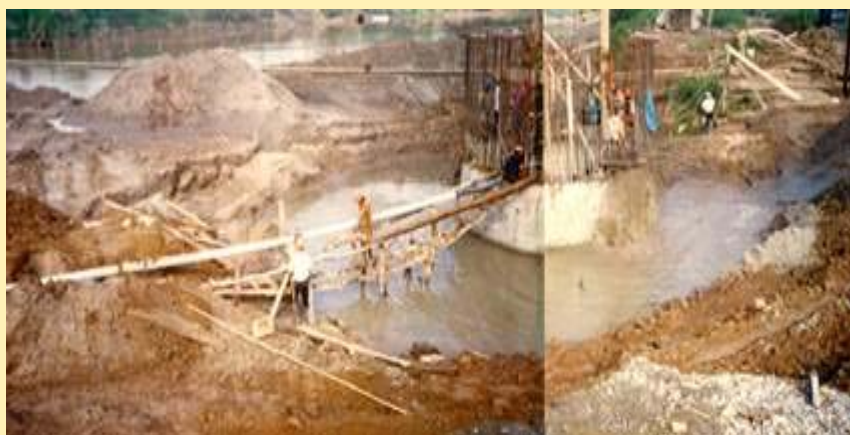
Foto-1

El suelo disturbado, alrededor del cajón por una excavación inadecuada, con filtración de arenas y limos dentro del cajón.

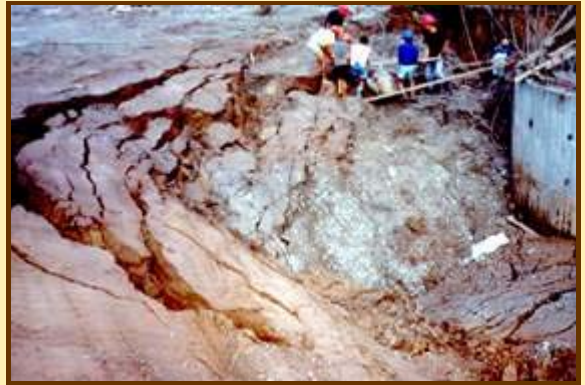
Foto-2 Asentamiento por fenómeno de tubificación al interior del cajón .

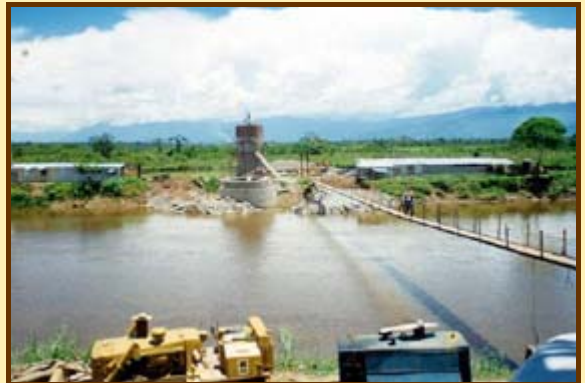
7. No se previó que el pilar derecho al iniciar su hincado se encontraba dentro de la terraza (Foto-3), estaría expuesta a la fácilmente a la socavación lateral del río al encontrar disturbado el suelo lateral del cajón y finalmente el pilar quedaría dentro del cauce del río Mayo (Fotos 4 y 5).

Foto-3. Cajones del puente, Pilar y Estribo que no pueden hincarse .

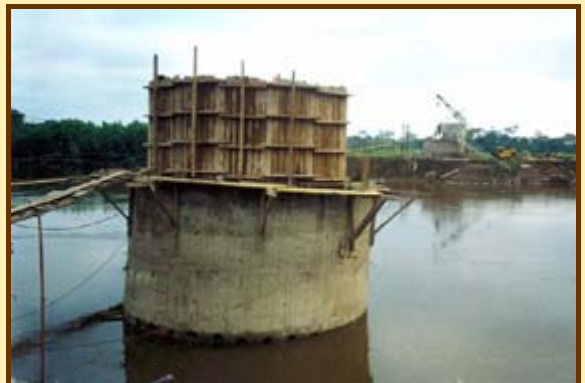
Foto-4 Vista de la margen derecha, del cajón inclinado dentro del río Yuracyacu.

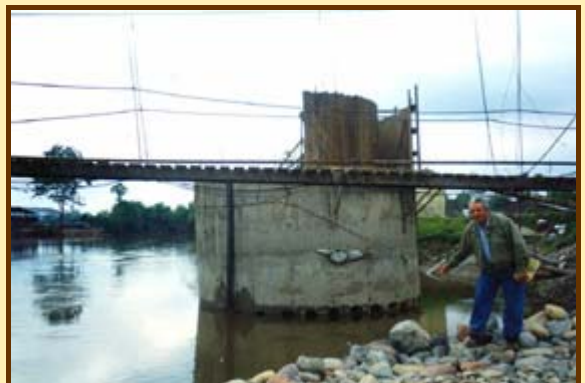
Foto-5 Cajón anterior, protegido con boleos y gravas .
