PROBLEMA GEOTÉCNICO EN LA HINCA DE CAISSONES.

PUENTE YURACYACU RIO MAYO- RIOJA

Alberto Martínez Vargas

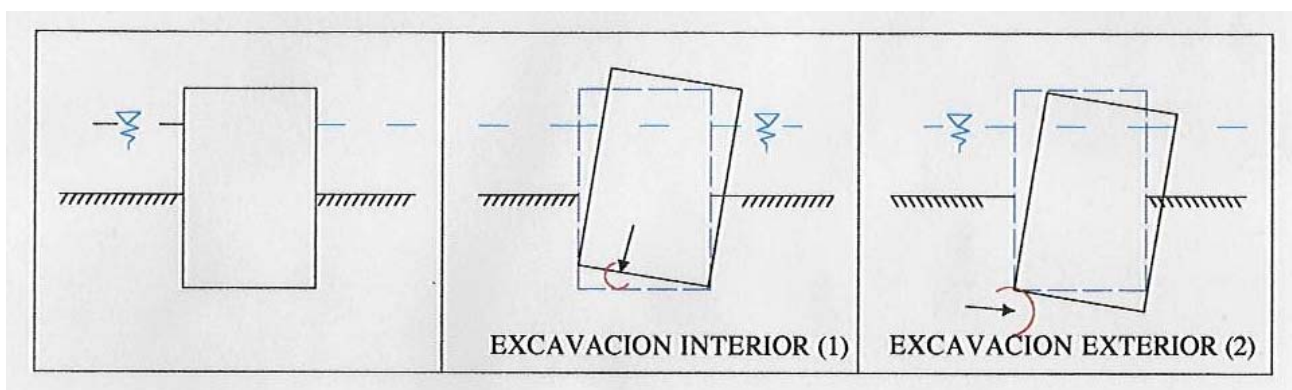
- *Excavar en el interior(1), del lado más alto yendo ligeramente más adelante que en el lado que haya quedado más bajo, pero sin interrumpir la excavación.*
- *Excavar en el exterior (2), del lado que haya quedado más alto.*

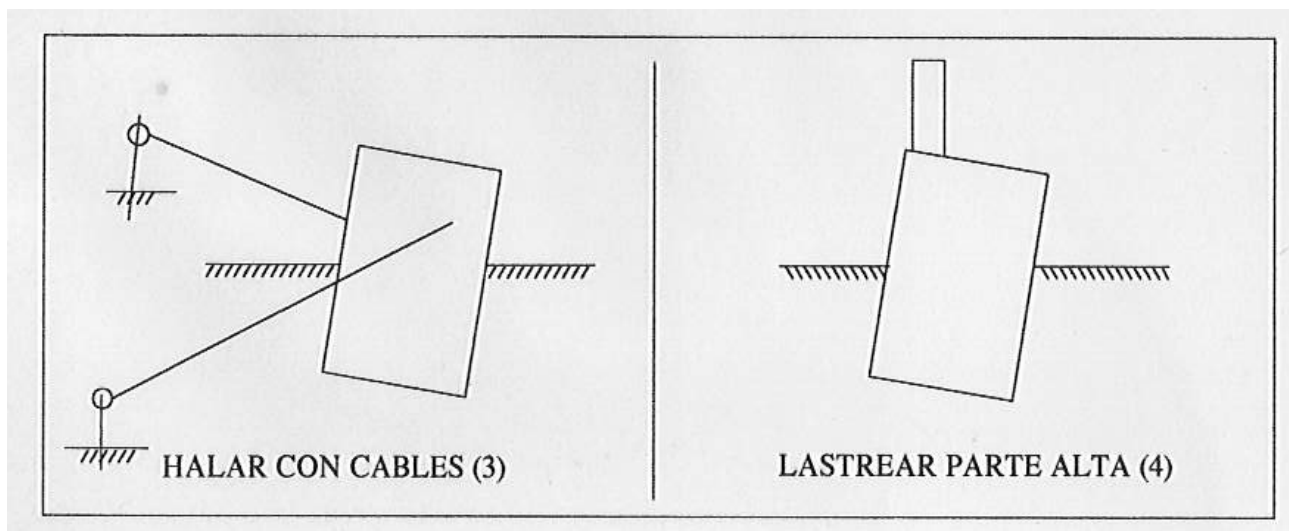
- *Halar el Cilindro por medio de cables(3), y muertos en la dirección apropiada.*
- *Lastrear en el sentido del lado más alto(4), añadiendo el peso suficiente de concreto .*
