BOLETÍN TÉCNICO

**DEFENSAS
RIBEREÑAS EN
EL RÍO RÍMAC**

DEFENSAS RIBEREÑAS EN EL RÍO RÍMAC.

NUMERO-8
Mayo - Agosto 2003

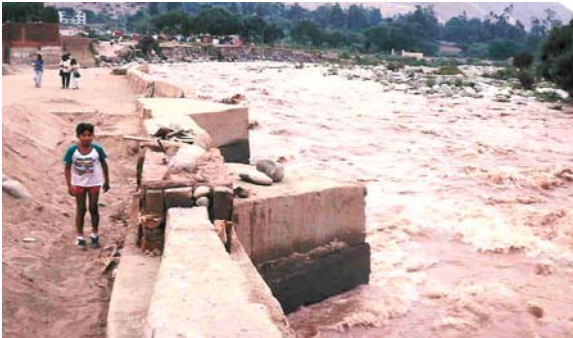
FOTO-1: SE APRECIA LA ALTERACIÓN DEL CAUCE DEL RÍO RÍMAC EN LA MARGEN DERECHA DEL PUENTE PEDREGAL. CHOSICA – 1995.(Foto-A.M.V)

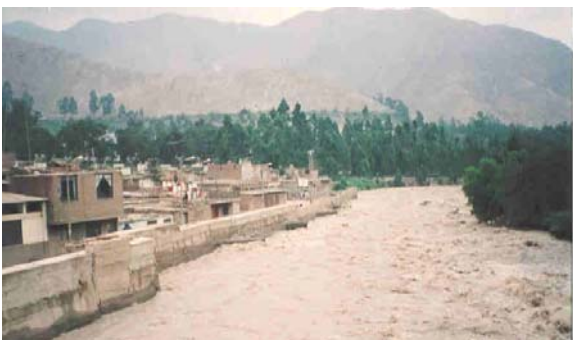
FOTO- 2: OTRA VISTA DE LA ALTERACIÓN DEL CAUCE DEL RÍO RÍMAC. CHOSICA – 1995.(Foto-A.M.V)

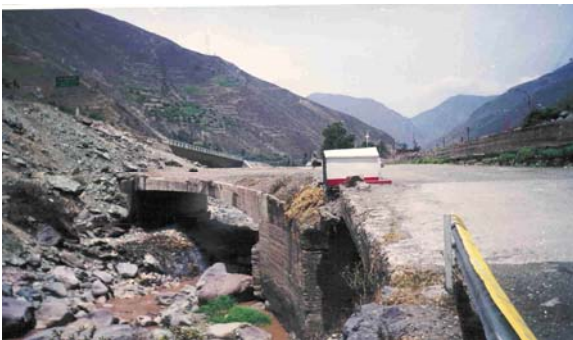
FOTO-3: VISTA DE LA CONSTRUCCIÓN DE PONTONES QUE OCASIONAN LA REDUCCIÓN DEL ANCHO DEL CAUCE . MATUCANA – 1995.(Foto-F.H. G)

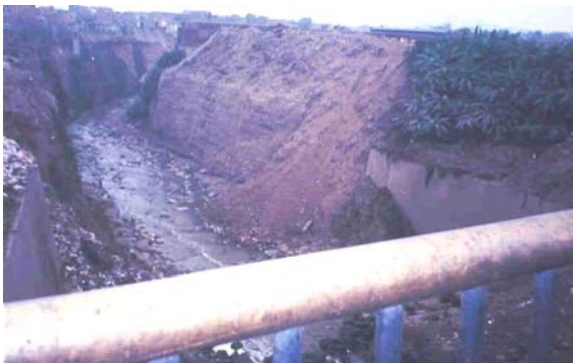
Con la construcción y ubicación del primer puente metálico (1936) se inicia la socavación, durante los primeros 30 años, fue 4m de socavación al pie del puente, con una velocidad de 13cm/año, y con la sustitución por un puente de concreto (1963), se produjo a 1993 una socavación de 45cm/año, que triplicó la erosión vertical, socavó y formó el cañón cuya profundidad varía de 13.50 a 20.00m en el pie del puente, de una longitud de 2.60 Km y un ancho de 10m con taludes $\frac{1}{4} : 1$ a $1:1$, la erosión del Cañón ha significado una erosión de 350,000 m³/año de sólidos. Una densa concentración de AA. HH. en las riberas de ambos márgenes se encuentran con alto nivel de peligro y riesgo los asentamientos humanos de este cañón y la seguridad de la cimentación del Puente del Ejército.

FOTO-4: PROFUNDIDAD DE LA SOCAVACIÓN DEL CAUCE 20m, Y DERRUMBE EN RELLENO. PUENTE DEL EJERCITO (Foto-F.H.G-2003),

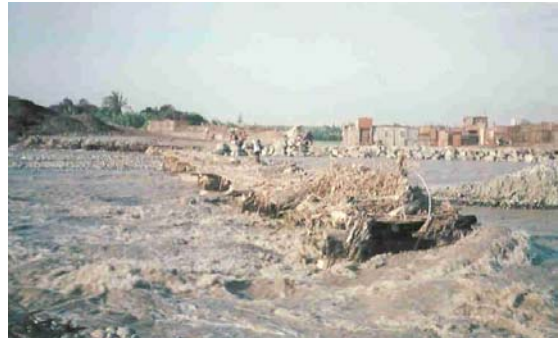
FOTO- 5: VISTA DE LAS CAUSAS DE LA INUNDACIÓN, EMPALIZADA DEL PUENTE ANTIGUO Y MALA LIMPIEZA DEL CAUCE 04/03/94 EN EL CALLAO,1994.(Foto A.M.V)

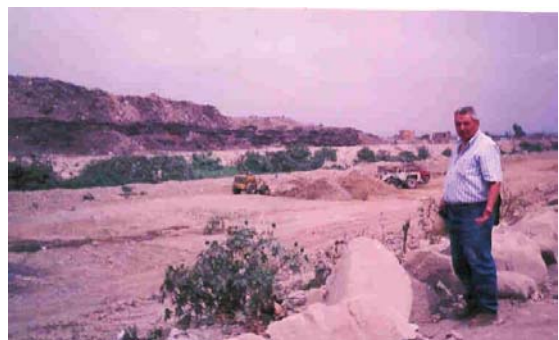
Al presente no hay criterio capaz de encontrar alternativas de solución al problema, pues la limpieza anual del cauce es un costos oneroso, y no recuperable, que no están integrado a un proyecto, aprobado y que respete el encauzamiento definitivo, no se ha analizado el proceso de erosión lenta, frente a una sedimentación rápida, que impide mantener un cauce libre y requiere de mantenimiento con limpieza el cauce .

Los esfuerzos por profundizar el cauce no son técnicos, y menos económico, pues el perfil de equilibrio de las pendientes del río en esta zona se mantiene constante con la del nivel del mar y cualquier aporte de arrastre de sedimentos es un relleno más con reducción del área del cauce y la alta vulnerabilidad por desbordes e inundación.

FOTO- 6: TRABAJOS DE EXCAVACIÓN DENTRO DEL CAUCE DEL RÍO RÍMAC- CALLAO, PERMANENTEMENTE RELLENADO DE SEDIMENTOS. (Foto-A.M.V)
